| <b>Adresse: Tølløsevej 27 – bygning 1</b><br>Registreringsdato: 07-11-2019 | | |

| <b>Adresse: Tølløsevej 27 – Bygning 2</b><br><b>Registreringsdato: 12-11-2019</b> | | |

| Adresse: Tølløsevej 27 – bygning 10 | | |

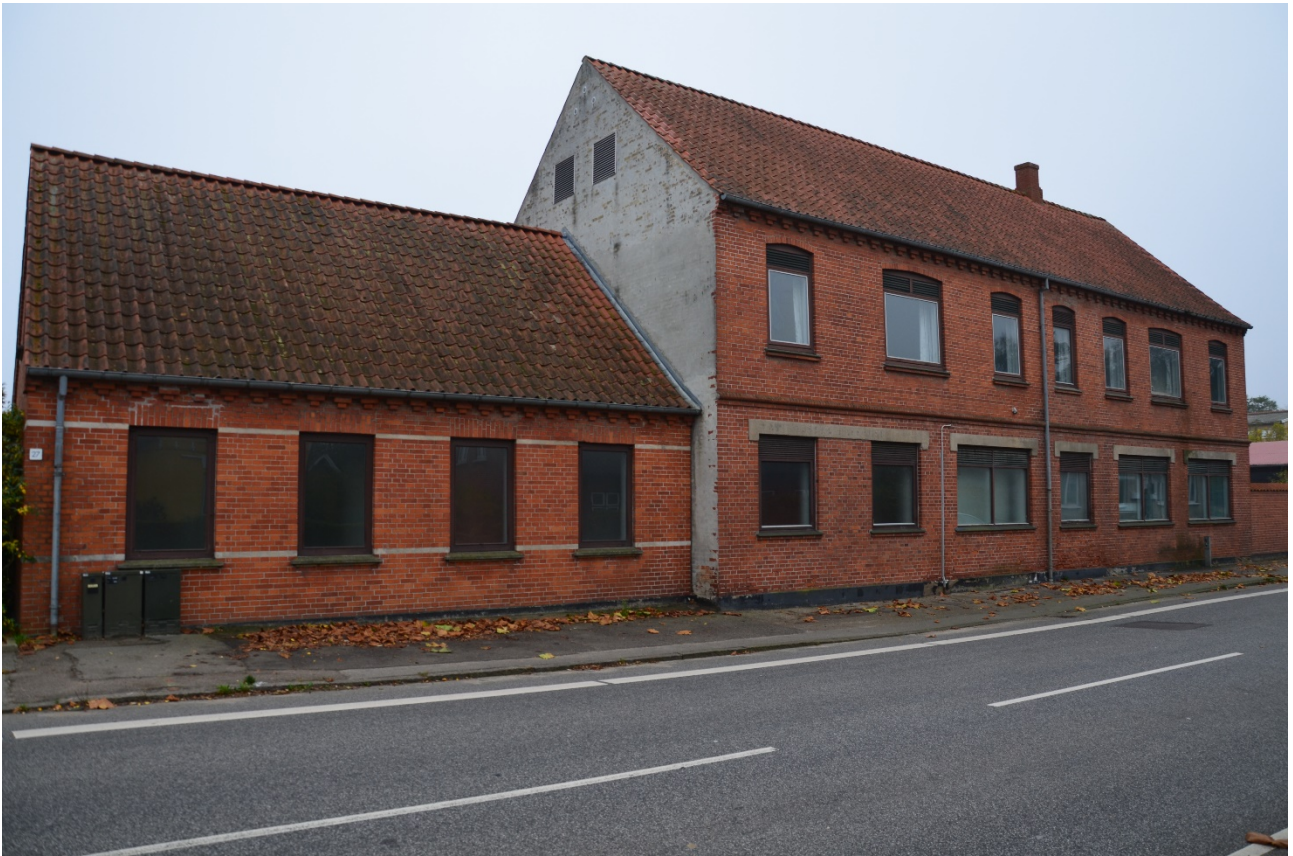
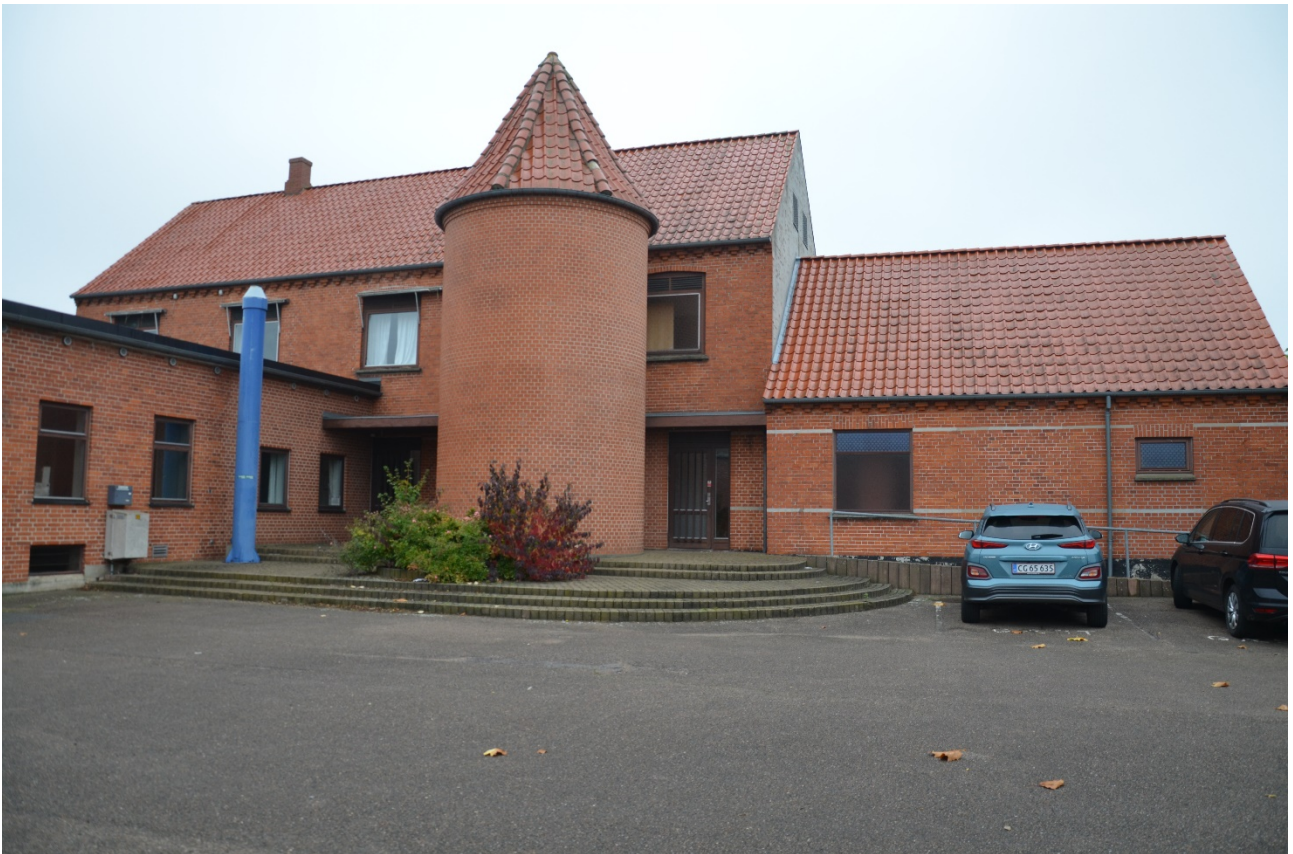
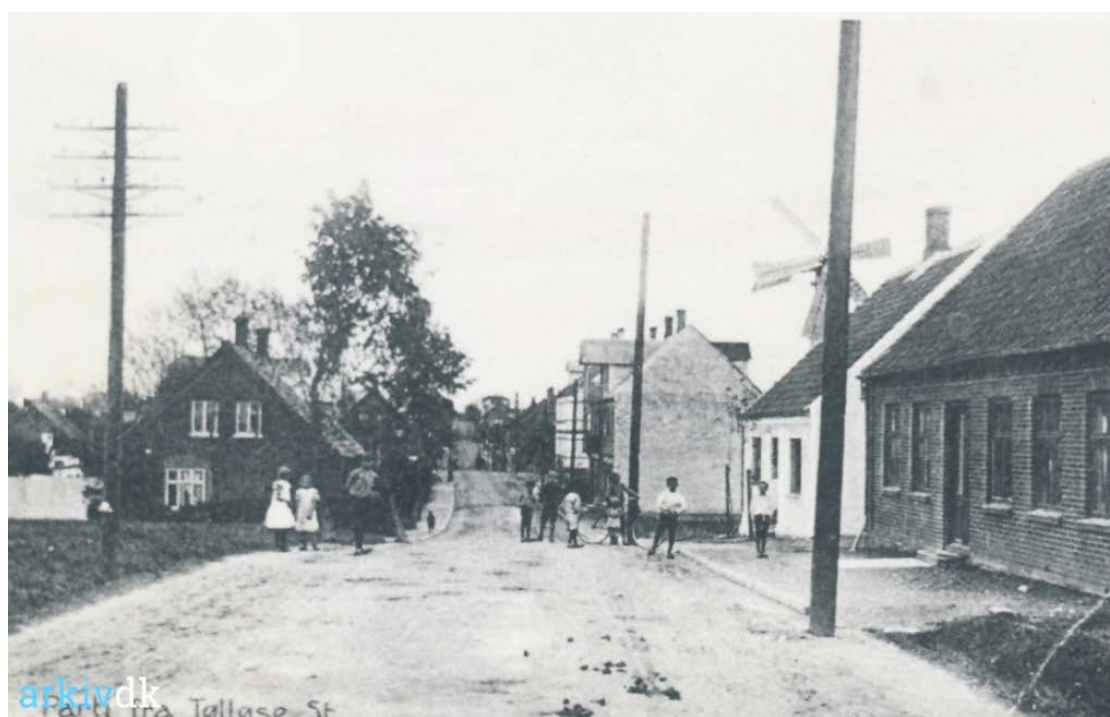
| <b>Adresse: Tølløsevej 27 – bygning 1</b><br>Registreringsdato: 07-11-2019 | | |
|---|---|---|
| <b>ARKITEKTONISK VÆRDI</b><br><i>Bygningen proportioner, facaderytme, samspil mellem form, materialevirkning, funktion.<br/> Er bygningen et godt eksemplar i lokal sammenhæng?</i> | To velproportionerede bygningskroppe i hhv. en og to etager. Røde mursten med brændte fuger. Vinduessætningen er funktionsbestemt fremfor symmetrisk og fremstår ombygget. Murede detaljer - facadebånd, gesimsbånd, fritstående gavlkam. | 5 |
| <b>ORIGINALITETSVÆRDI</b><br><i>Er det oprindelige udtryk bevaret eller er den senere stilændring bevaret?</i> | Uoriginale vinduer med nyere overliggere som ligger udenpå de murede stik. Delvist ombygget facade. Overdækning over indgangsdør og trappetårn er senere tilføjelser. | 5 |
| <b>TILSTANDSVÆRDI</b><br><i>Er bygningen ordentligt og rigtigt vedligeholdt? Virker bygningen sund?</i> | Mindre skader på murværk og sokkel. Bærer præg af at have stået ubeboet. | 5 |

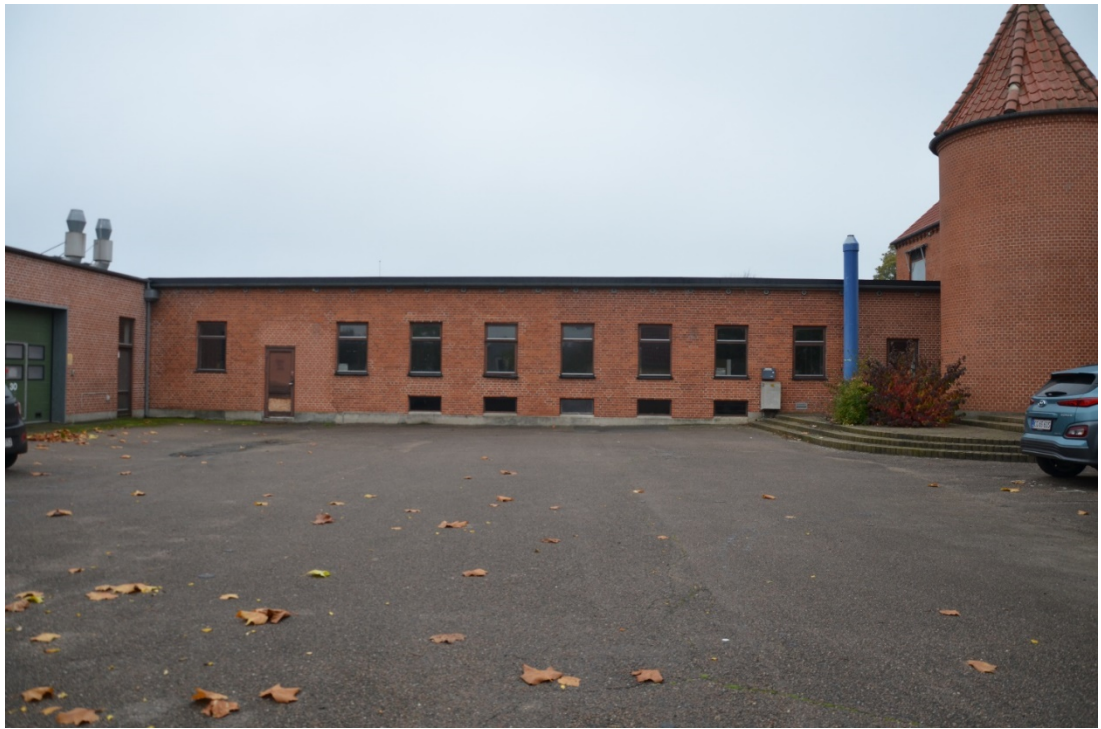
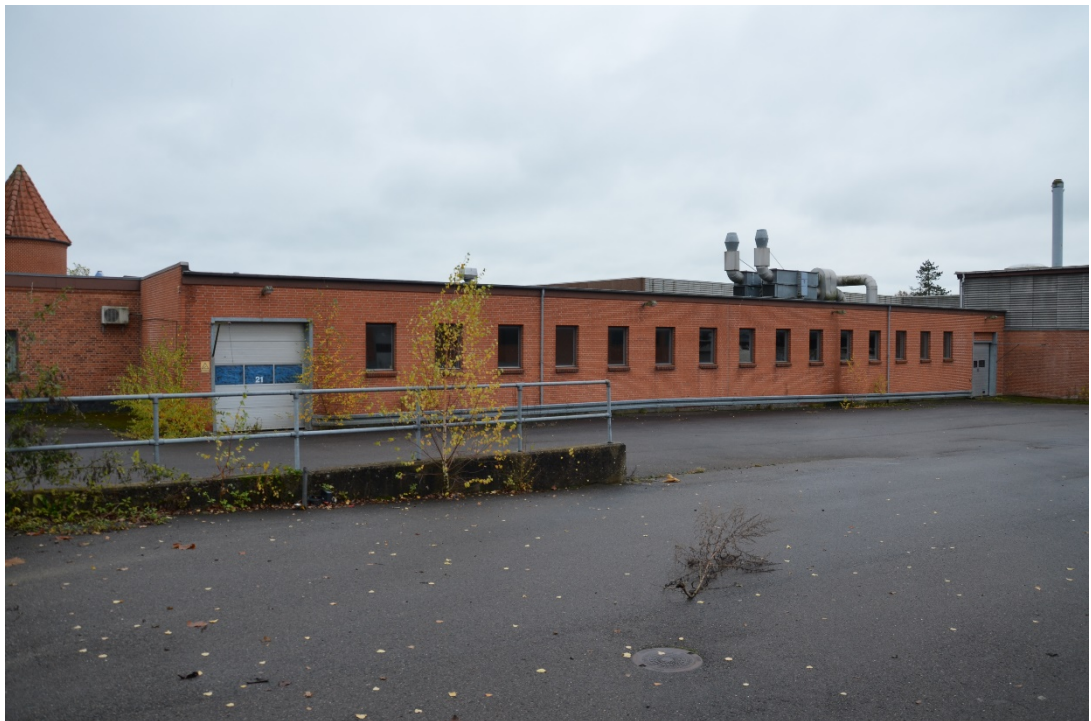
| <b>Adresse: Tølløsevej 27 – Bygning 2</b><br><b>Registreringsdato: 12-11-2019</b> | | |
|---|---|---|
| <b>ARKITEKTONISK VÆRDI</b><br><i>Bygningen proportioner, facaderytme, samspil mellem form, materialevirkning, funktion.</i><br><i>Er bygningen et godt eksemplar i lokal sammenhæng?</i> | Arkitekttegnet bygning i tidlig funktionalistisk stil (arkitekter Hilda Rømer og P-Nyboe-Pedersen). Ensartet facaderytme. Længebygning med original østvendt side og nyere tilbygning langs hele den vestvendte side. Ældre del har mursten i kalkpuds. Sammenbygget i begge ender. Afgrænser gårdrum på begge sider af bygningen. | 5 |
| <b>ORIGINALITETSVÆRDI</b><br><i>Er det oprindelige udtryk bevaret eller er den senere stilændring bevaret?</i> | Bygningen er ombygget væsentligt men fremstår robust i forhold til ombygning. Nyere porte og nyere vinduer og tag. Den østvendte side er en tilbygning i fuld længde. | 6 |
| <b>TILSTANDSVÆRDI</b><br><i>Er bygningen ordentligt og rigtigt vedligeholdt? Virker bygningen sund?</i> | Overordnet god stand. Ældre del bærer præg af bygningens alder. | 5 |

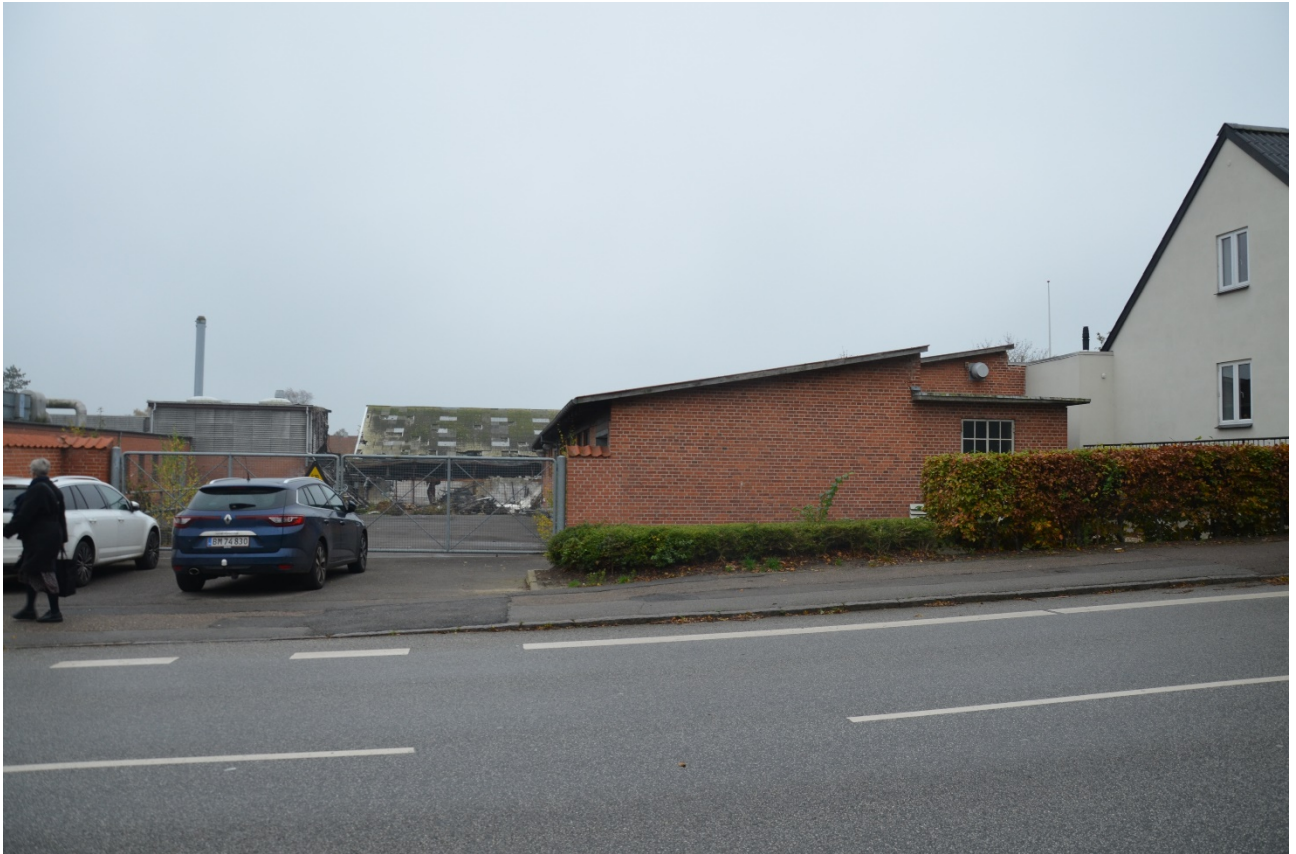
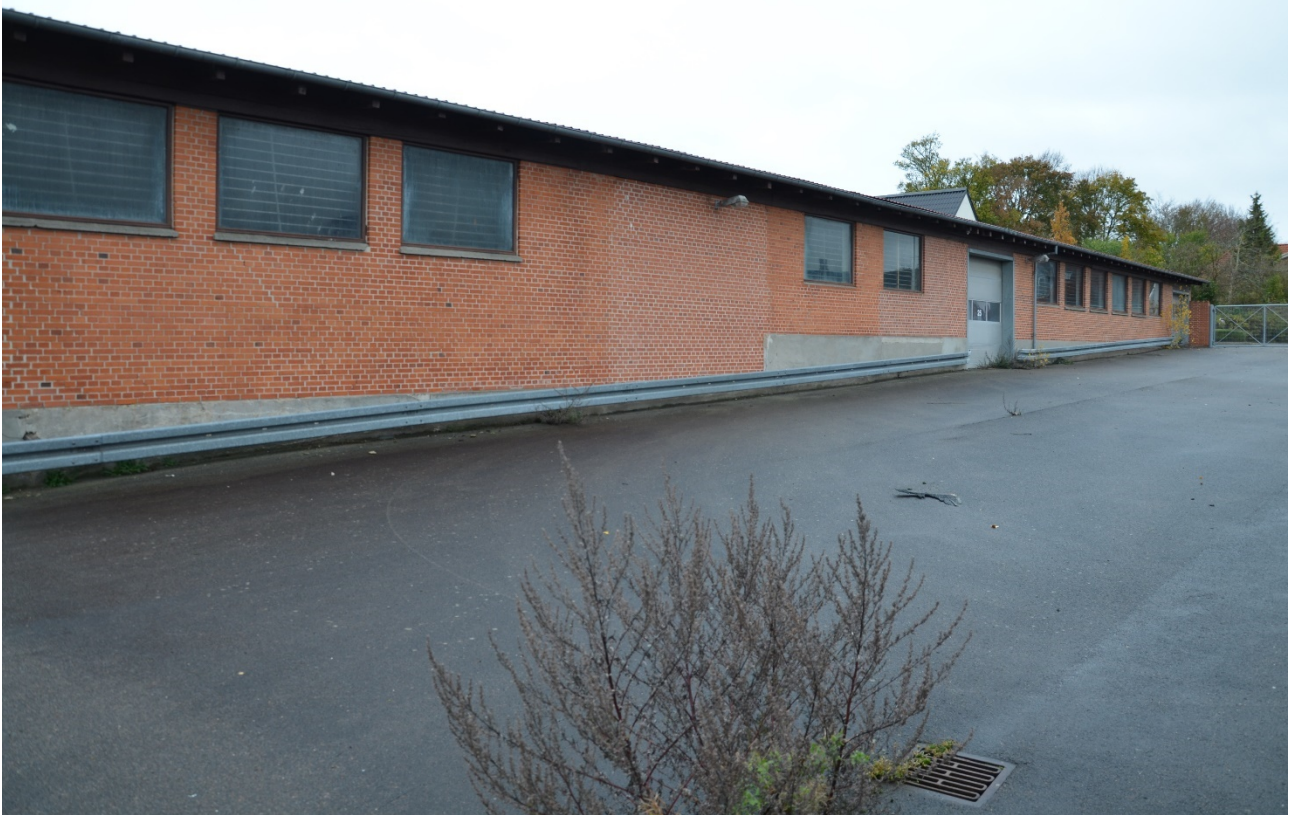
| Adresse: Tølløsevej 27 – bygning 10 | | |
|---|---|---|
| <p>ARKITEKTONISK VÆRDI</p> <p><i>Bygningen proportioner, facaderytme, samspil mellem form, materialevirkning, funktion.</i></p> <p><i>Er bygningen et godt eksemplar i lokal sammenhæng?</i></p> | <p>Klar industriel karakter i tidlig funktionalistisk stil.</p> <p>Længebygning med én tagflade. Vinduesbånd følger taget.</p> <p>Facaden optager faldet i terræn. Ensidig taghældning med udhæng og synlige spær-ender. Rødt murværk. Rødt pladetag. Brune vinduer.</p> | 5 |
| <p>ORIGINALITETSVÆRDI</p> <p><i>Er det oprindelige udtryk bevaret eller er den senere stilændring bevaret?</i></p> | <p>Ombygget i facaden. Port lukket. Nyere vinduer. Original dør i gavl.</p> | 6 |
| <p>TILSTANDSVÆRDI</p> <p><i>Er bygningen ordentligt og rigtigt vedligeholdt? Virker bygningen sund?</i></p> | <p>Overordnet i ok stand. Maling skaller af på vinduer. Revner i sokkel.</p> | 6 |
